RESOLUCIÓN DE COMISIÓN ORGANIZADORA
N° 018-2026-CCO-UNJ

PROYECTO:
FORMULACIÓN DE UNA PROPUESTA TÉCNICA PARA
OPTIMIZAR EL SERVICIO DE TRANSPORTE EN LA
LOCALIDAD DE YOMBLON, DISTRITO DE PISUQUIA,
PROVINCIA DE LUYA, DEPARTAMENTO
DE AMAZONAS.

01.01 INFORME DESCRIPTIVO FINAL

**03.02.01 ANEXO N°01 - ESTUDIO
TOPOGRÁFICO**

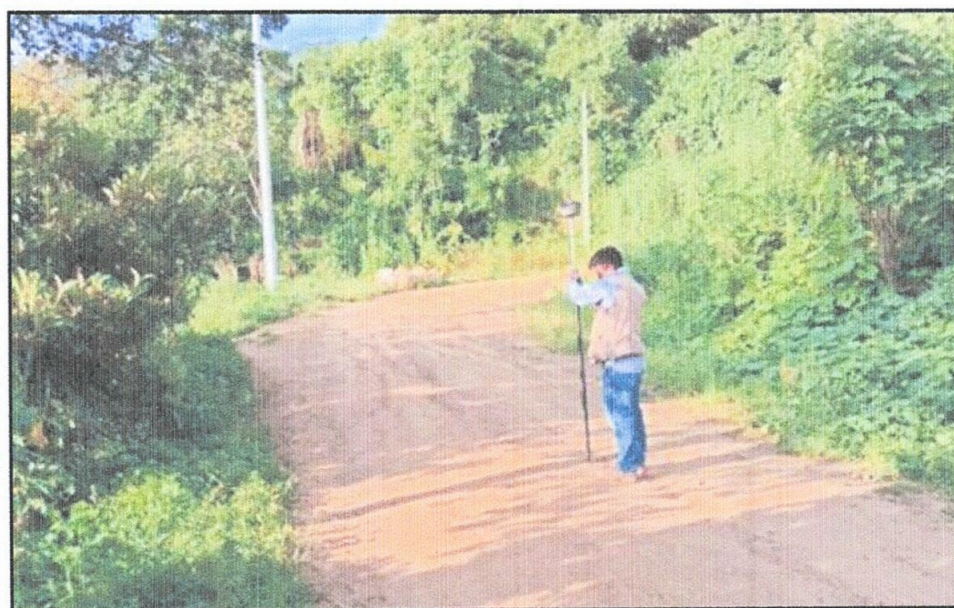
Fuente: Elaboración propia
Figura 3
Levantamiento Topográfico en la Zona de Estudio

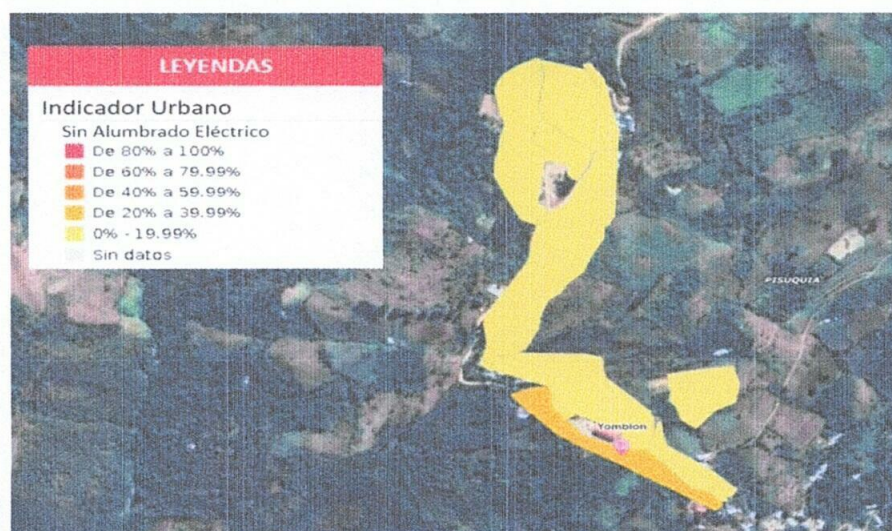
Figura 3
Porcentaje sin Alumbrado Eléctrico según Zonas en la Localidad de Yomblon

La localidad de Yomblón del distrito de Pisuquia, cuenta con un sistema eléctrico de cobertura parcial, donde la mayoría de las viviendas se encuentran conectadas a una red de baja tensión monofásica. Sin embargo, en algunas zonas el alumbrado público es limitado, lo que afecta la iluminación en las zonas urbanas. Así mismo, se tiene una zonificación de áreas, donde se indica que porcentaje de estas, carecen de alumbrado eléctrico. Esta data se encuentra en la Plataforma Nacional de Datos Georreferenciados Geo Perú.

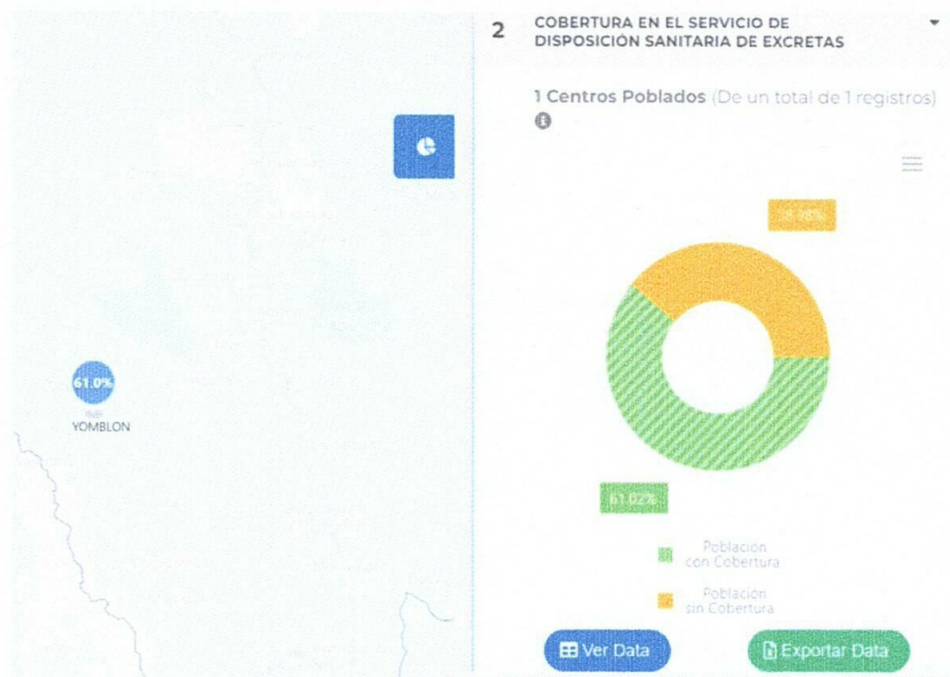
"AÑO DE LA RECUPERACIÓN Y CONSOLIDACIÓN DE LA ECONOMÍA PERUANA"
Figura 5
Cobertura en el Servicio de Disposición Sanitaria de Excreta en la Localidad de Yomblon

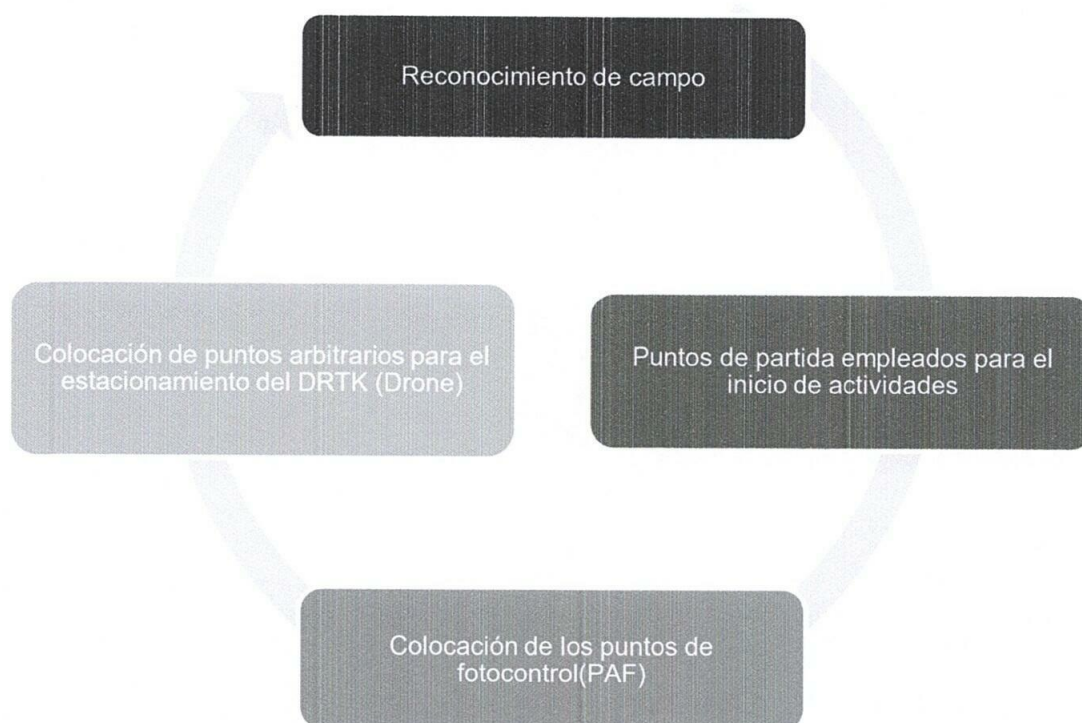
Figura 4

Actividades a Realizar en Campo

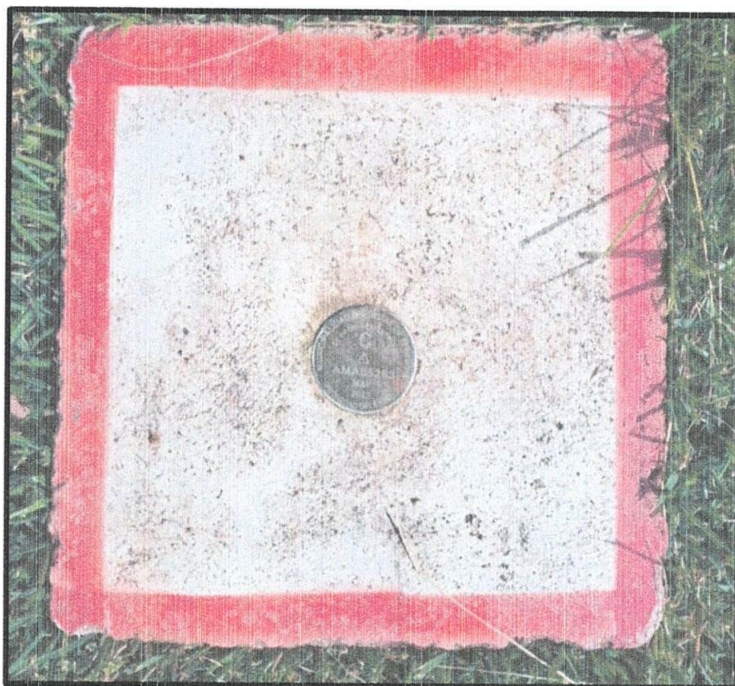
**"AÑO DE LA RECUPERACIÓN Y CONSOLIDACIÓN DE LA ECONOMÍA PERUANA"****Fotografía 1**

Referenciación con punto geodésico.

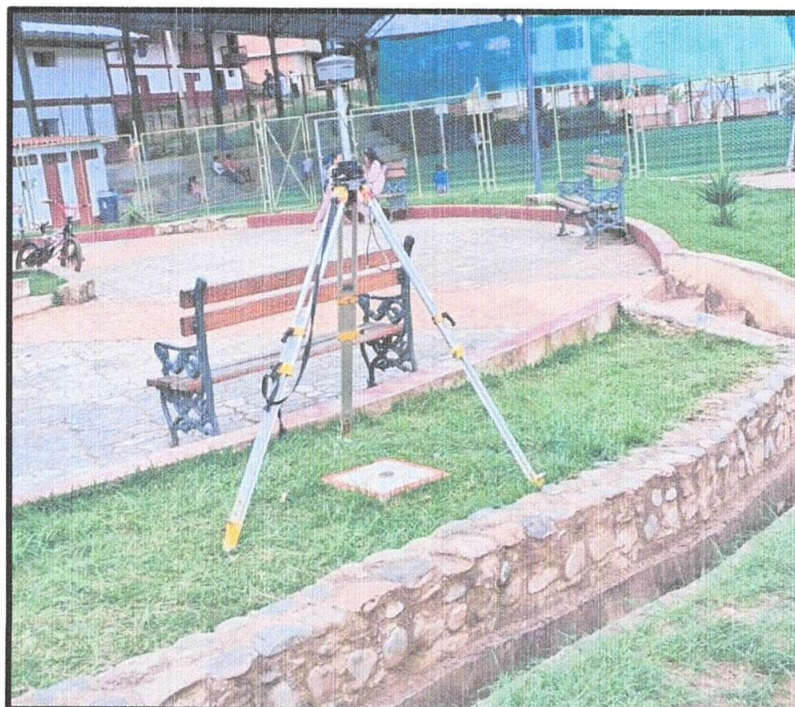
**Fotografía 2**

Estacionamiento del equipo empleado en el levantamiento topográfico.

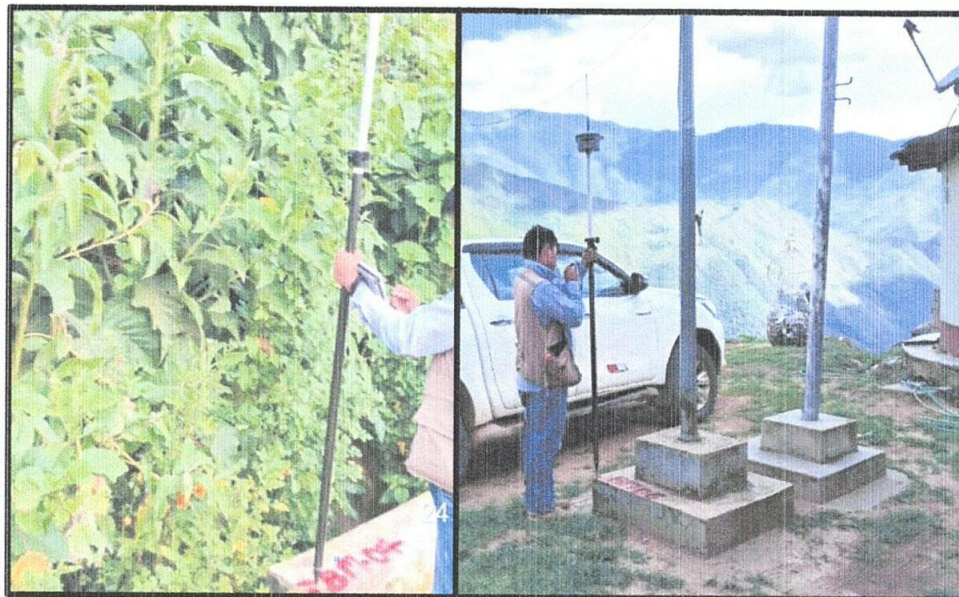
Fotografía 5

Establecimiento de BM'S de control

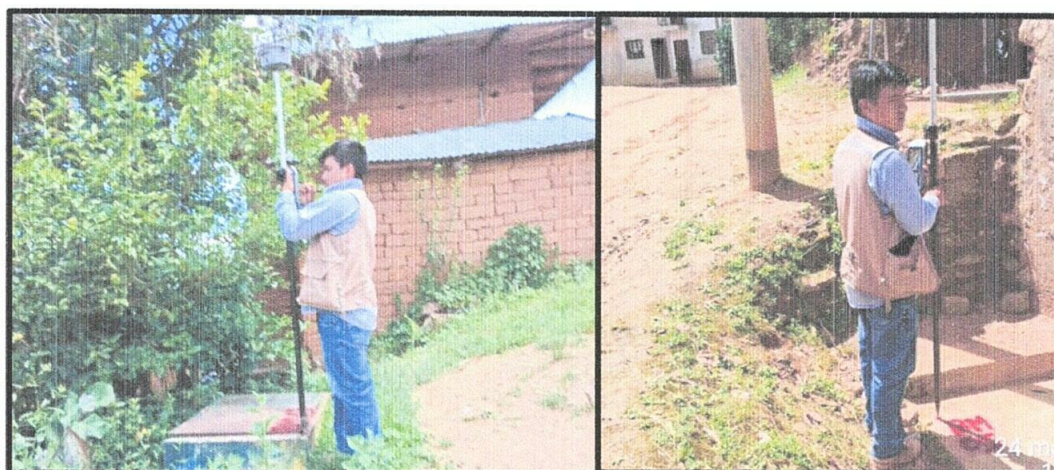
Fotografía 6

Establecimiento de BM'S de control
