N° 103-2026-CCO-UNJ

**INFORME FINAL DE PROYECTO DE RSU:**

**"DIAGNÓSTICO DEL DRENAJE PLUVIAL Y DE ZONAS DE INUNDACIÓN  
EN LOS SECTORES GUAYACÁN, NUEVO HORIZONTE Y PARDO MIGUEL  
EN LA CIUDAD DE JAÉN-2025."**

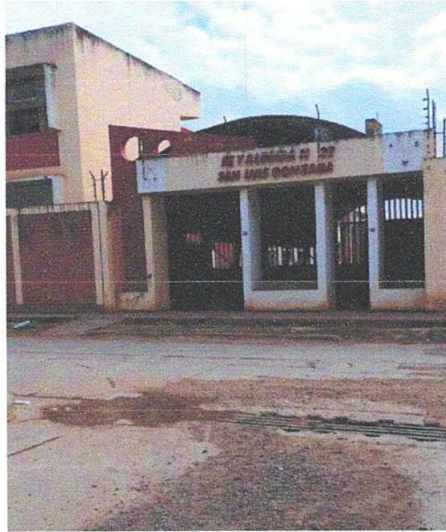
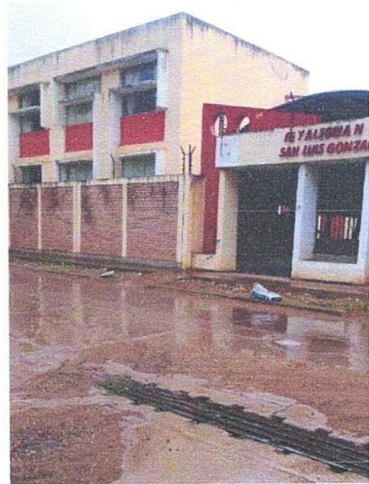
3.4.4. Identificar encharcamientos, sedimentación, erosión y fallas estructurales.

- Sistemas improvisados incluye zanjas, tubos expuestos o descargas a cielo abierto.
- Severidad se estimó por impacto observado/potencial (inundación, daño estructural).
